Guida pratica di termografia per i costruttori di impianti di riscaldamento.

Introduzione.

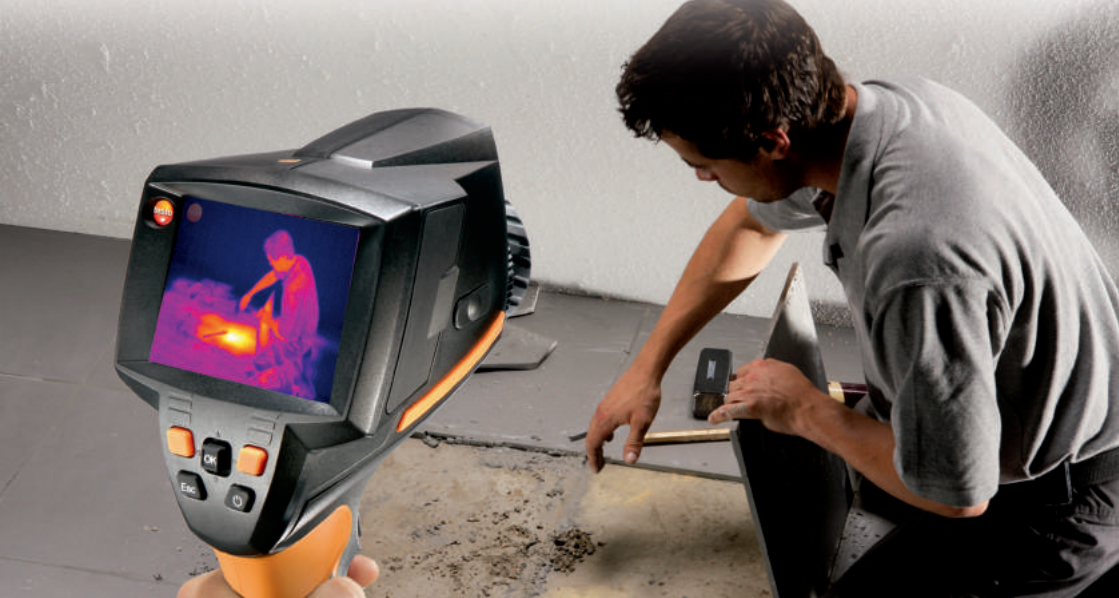
Per localizzare una perdita nei tubi di riscaldamento, occorre dapprima individuare il loro percorso. Con una termocamera di Testo il tempo necessario per questa operazione si riduce notevolmente:

- La superficie da analizzare si limita alla zona rilevante.
- Grazie alla buona visibilità che si ottiene nell'immagine termica, il percorso del tubo viene localizzato molto semplicemente e comodamente (cfr. figura a fianco).

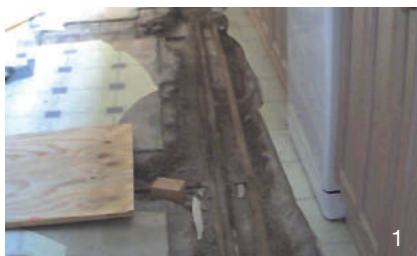
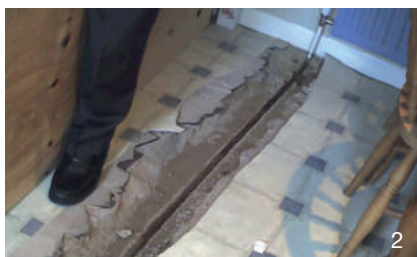
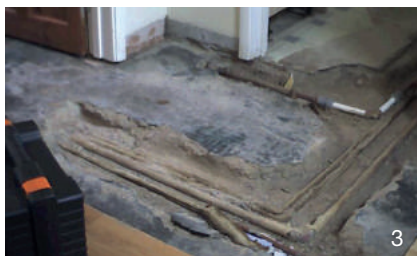
Le figure 1–3 si riferiscono ad un'analisi termica effettuata insieme alle analisi per verificare il sospetto di perdite di acqua calda.

- Per individuare i punti non a tenuta si è dovuto procedere all'apertura non necessaria di ampie parti del pavimento.
- Per individuare la perdita ci sono voluti tre giorni.
- Ne sono scaturiti di conseguenza notevoli costi di manodopera e di materiale per ripristinare le condizioni originarie.

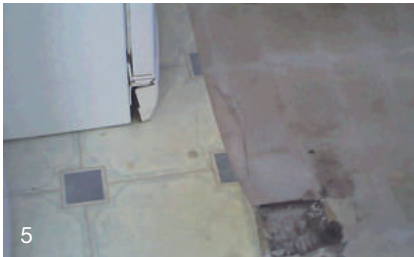
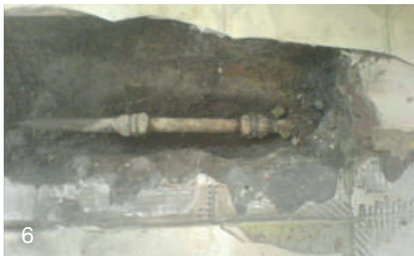
scoperte. Nel giro di breve tempo è stato individuato un punto caldo che dopo alcuni istanti ha cominciato ad allargarsi, un chiaro indizio di possibile perdita (Figg. 4–5). Alla fine il tecnico è stato in grado di aprire il tratto di tubo coinvolto e di individuare il punto non a tenuta (vedere Figura 6).

Nel caso descritto è stata utilizzata una termocamera testo 872 con una risoluzione di fino a 320 x 240 pixel ed una sensibilità termica < 60 mK.

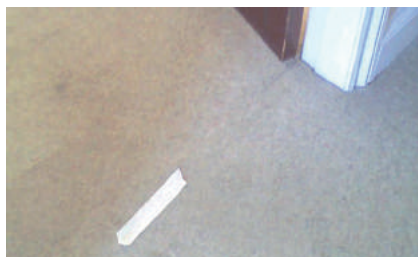
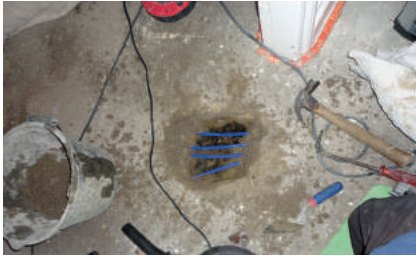
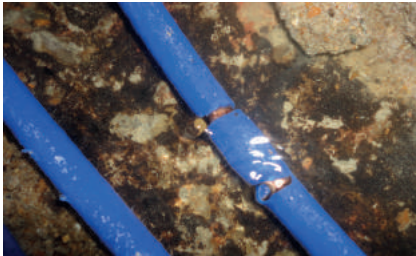
Riportiamo un altro problema di un cliente di una ditta di impianti di riscaldamento. La caldaia doveva essere continuamente riempita di acqua, il che faceva presupporre la presenza di una fuoriuscita. Dopo aver acceso l'impianto, è stato analizzato l'andamento del tubo di riscaldamento con la termocamera testo 872, per cercare i punti non a tenuta. Quasi immediatamente è stato individuato un punto caldo nella zona della porta tra corridoio e soggiorno: un chiaro indizio di perdita proprio in questo punto. Il punto caldo è stato contrassegnato con scotch di carta per poterlo ritrovare successivamente se fosse stato necessario aprire il pavimento. Si è scoperto che la perdita si trovava proprio in questo punto. Il punto caldo aveva fatto identificare la perdita in un impianto di riscaldamento Microbore, per il quale i tubi di riscaldamento correvano a circa 70–90 mm al di sotto dello stato di calcestruzzo, sotto un tappeto spesso con rivestimento in gomma. Grazie alla termocamera testo 872 la ditta di impianti di riscaldamento è riuscita a riconoscere in modo semplice e rapido l'andamento dei

tubi e ad individuare la perdita. In questo modo il tecnico di riscaldamento è riuscito a risparmiare tempo e denaro nella ricerca del punto non a tenuta. Anche il cliente ha usufruito di una notevole riduzione dei costi e anche degli inconvenienti. Il potenziale della configurazione fino a 320 x 240 pixel si dispiega totalmente nella qualità e nella risoluzione delle

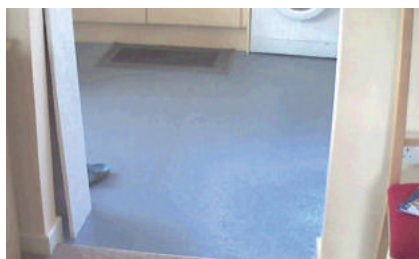
Le figure mostrano che il riscaldamento da pavimento non lavora in modo efficiente. Si riconosce chiaramente infatti dove il riscaldamento riscalda il pavimento e dove ciò non avviene. Questo fenomeno viene illustrato nell'immagine termica con la distribuzione della temperatura.

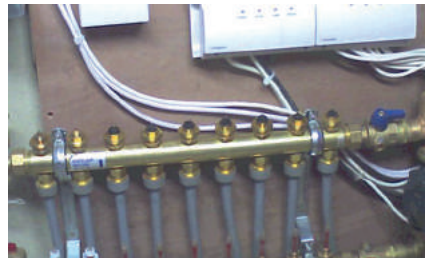
L'ispezione termica dà informazioni sulla temperatura delle resistenze, e rende visibili le differenze di temperatura presenti nel pavimento. Con una termocamera è possibile inoltre visualizzare le condizioni dei raccordi delle condotte di mandata e di ritorno. Notevoli oscillazioni delle temperature di ritorno indicano un eventuale guasto all'interno del sistema.

Oggetti da misurare
 Punto di misurazione 1
 Punto di misurazione 2
 Punto di misurazione 3

Temp. °C
 30,5
 40,2
 22,2
